# Grev Schacks Vej

## ARKITEKTUR OG BYGGESKIK

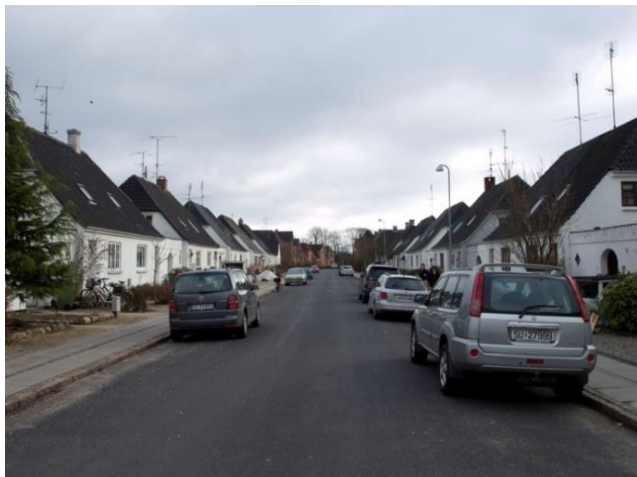
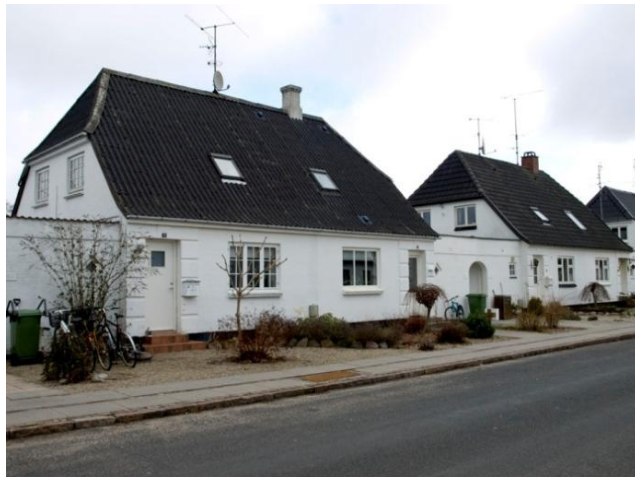
*Kædehusene ligger som perler på en snor ned langs Grev Schacks Vej. De åbne forhaver understreger bebyggelsens rytme og regelmæssighed.*

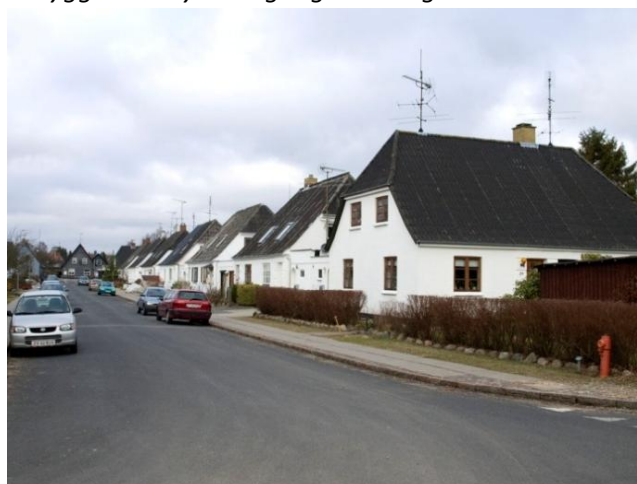
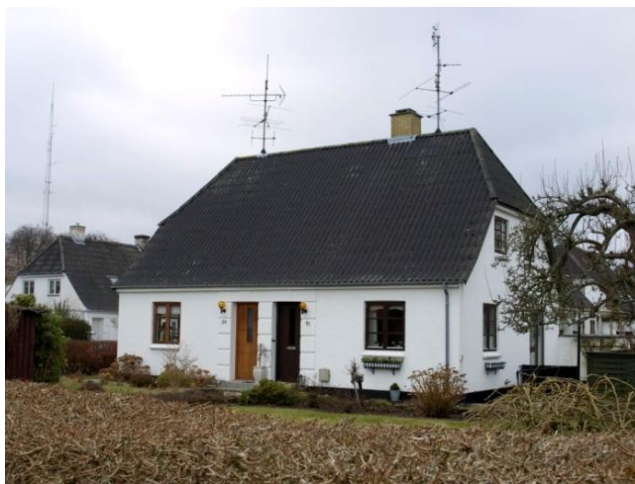
*Kædehusbyggelsen afsluttes i begge ender af dobbelthuse, der ligger vinkelret på vejen. I modsætning til husene langs Grev Schacks Vej har disse indgangsparti midt i facaden og ikke i hver sin side.*

Dobbelthuserne på den nordvestlige del af Grev Schacks Vej har enkelt udformede og stramt symmetriske facader og halvvalmede tage. De to hoveddøre indrammes af kvadre. Bygningerne bindes sammen af lave og let tilbagetrukne mellembygninger med en enkelt centralt placeret åbning, hvor der er adgang til husenes haveside. Bebyggelsen afsluttes i begge ender af dobbelthuse, der ligger vinkelret på vejen. I modsætning til de øvrige huse langs Grev Schacks Vej har disse indgangsparti midt i facaden og ikke i hver sin side.

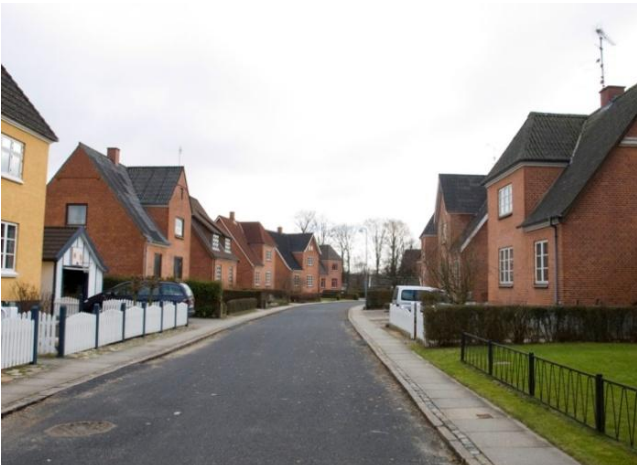
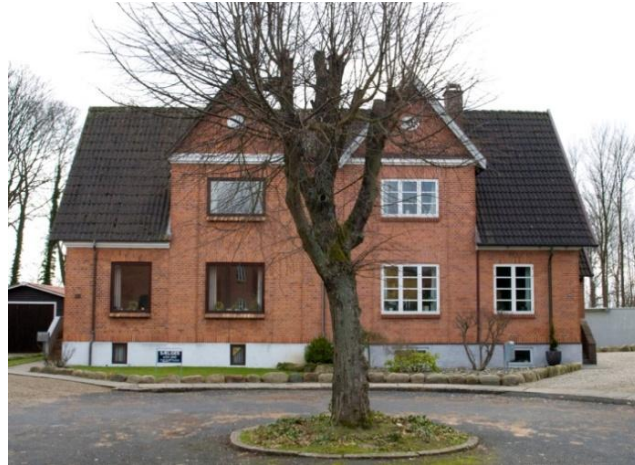
*Grev Schacks Vejs buede forløb (tv) og dobbeltvillaen, der fungerer som point de vue (th).*

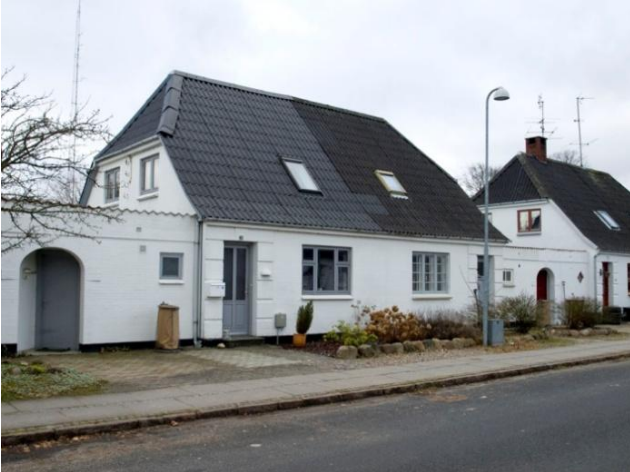
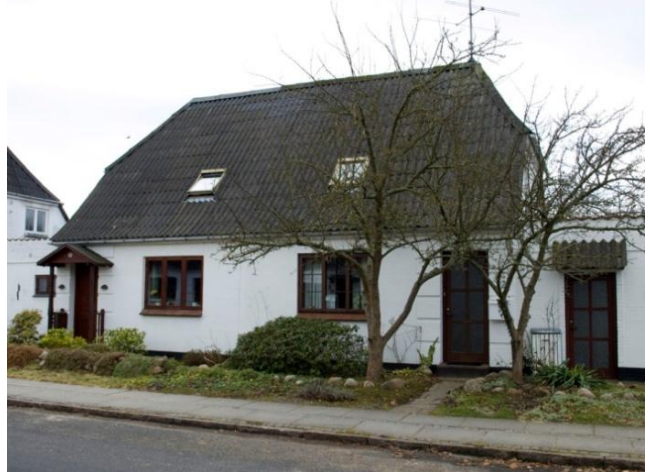
*Dobbelthusene er forskellige i deres ydre fremtræden og præges af ukoordineret farvesætning og forskellige valg af dørblade og vinduesopsproinger.*

Som helhed har bebyggelsen stor kvalitet, men den bærer tydeligt præg af de mange individuelle forandringer, der er foretaget siden bygningerne blev privatejede. Ikke to huse - eller boliger - er i dag ens. Bebyggelsen fremstår med et utal af forskellige vindues- og dørtyper, forskellige overdækninger, indgangspartier og farver. Nogle steder er den buede indgang i mellembygningen erstattet af en eller to garageporte.

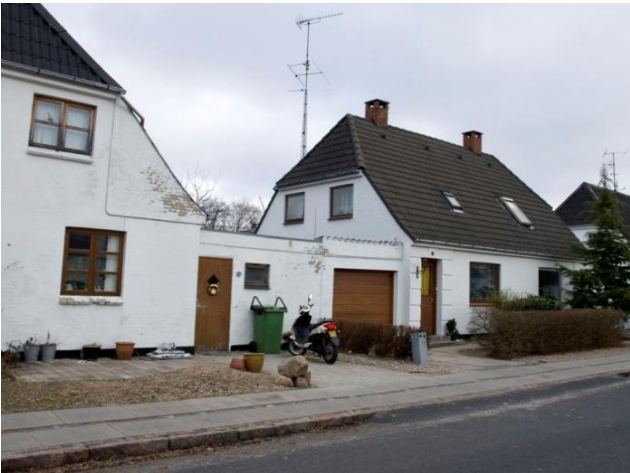
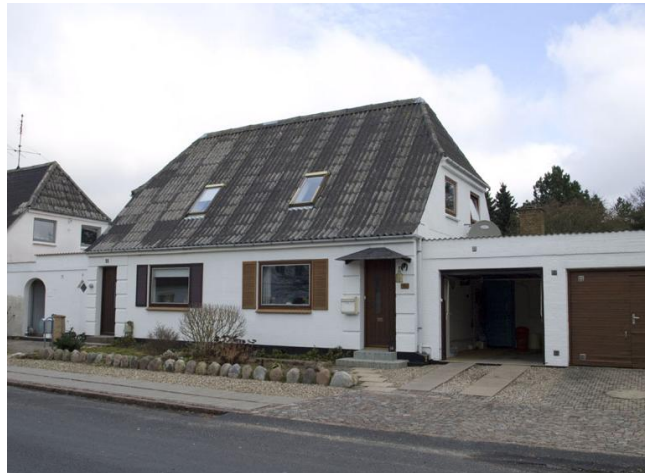
*Store, mørke garageporte fjerner fokus fra bygningernes fine detaljer og de rene linjer og hvide flader.*

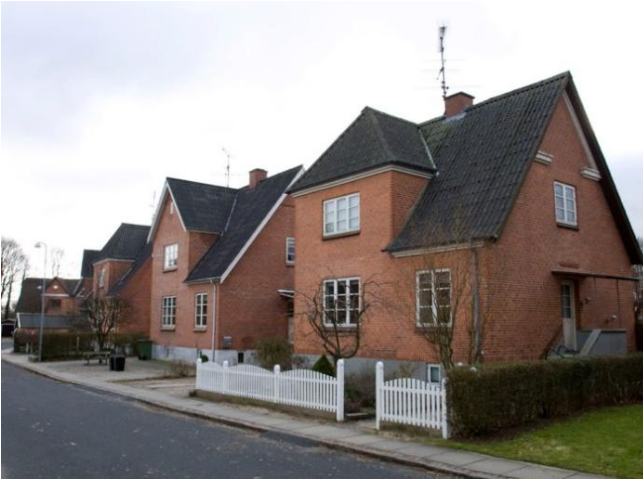
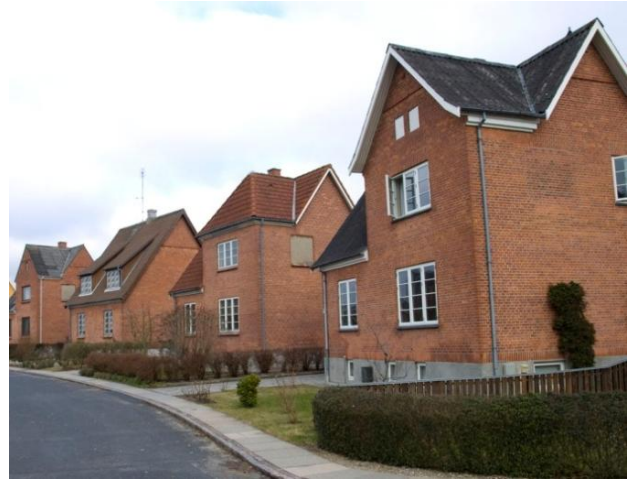
Hver anden frontkvist har saddeltag og hver anden har valmet tag. Kun nr. 21 og nr. 29 bryder denne orden. Nr. 21 har ingen kviste og nr. 29 har i stedet to taskekviste. Nr. 29 kan anes på billedet til højre.

Kun nr. 21 og nr. 29 skiller sig formmæssigt ud. Nr. 21 har ingen kviste, og nr. 29 har i stedet to taskekviste. Nr. 35 er pudset gul og springer derfor i øjnene men er rent arkitektonisk identisk med de øvrige bygninger.

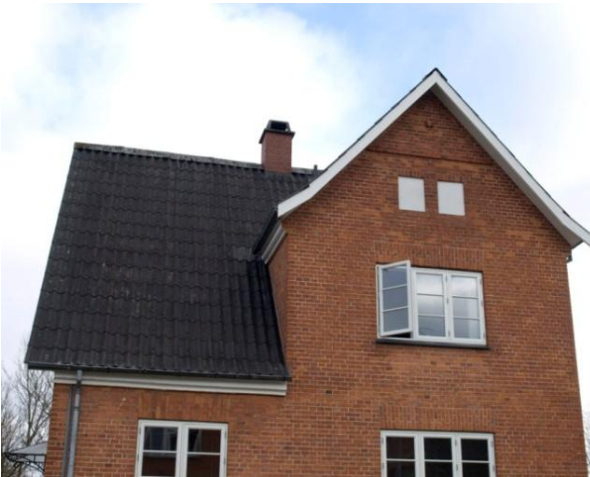
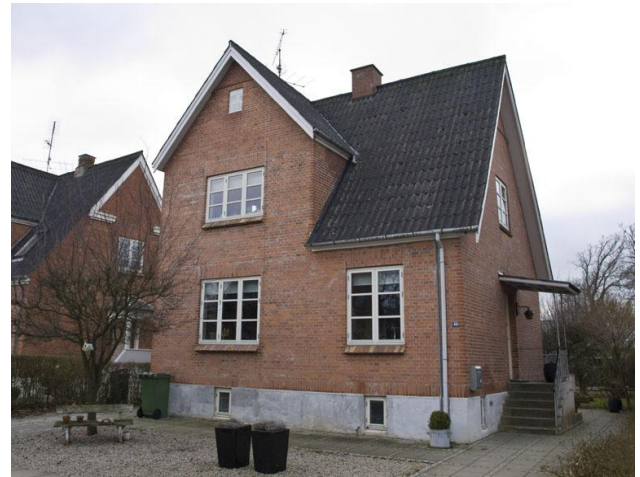
*På den nordlige side af vejen er frontkvistene højrestillede og syd for vejen er frontkvistene venstrestillede. I nogle frontkviste er der ét blændet vindue i toppen af kvisten, i andre er der to. En enkelt villa har bevaret det oprindelige vindue.*

Rødstensvillaerne på den sydlig-østlige del af Grev Schacks Vej er opført i 1918-1920 og er typiske for tidsperioden omkring 1. verdenskrig, hvor Bedre Byggeskik-bevægelsen var fremherskende. Villaerne er enkle og robuste, præget af dansk byggetradition og solidt håndværk. Villaerne er som udgangspunkt ens, men en række omhyggeligt arrangerede detaljer giver variation i gadebillet. Rødstensvillaerne er opført i 1½ etage med sidestillede frontkviste, hvide gesimsbånd, opsprossede vinduer og pudsede sokler. Med en enkelt undtagelse er frontkvistene højrestillede på villaerne på den nordlige side af Grev Schacks Vej og venrestillede på villaerne syd for vejen. Samtlige frontkviste sidder dermed på den sydlige halvdel af facaden, således at bygningskroppene på hver side af vejen spejler hinanden. På hver anden villa har frontkvisten sadeltag og på hver anden villa er frontkvistens tag valmet. Små detaljer, så som antallet af vinduer i gavlkvistene, gør ligeledes husene forskellige.
