Stenstrup teglværkerne

NATURGRUNDLAG OG LANDSKAB

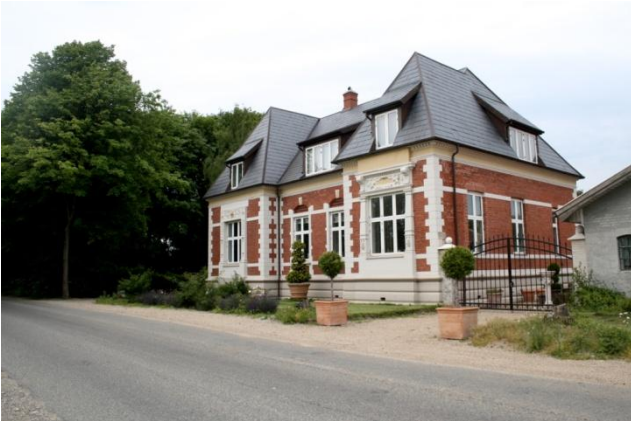
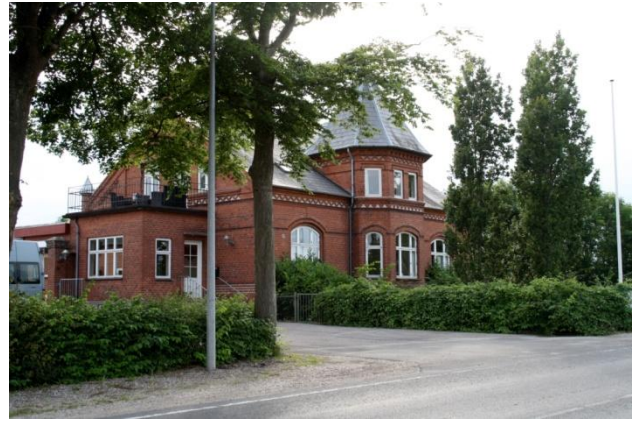
Teglværksejervilla på Rødmevej (tv). Villa på Assensvej (th).

Direktørvillaerne er opført i den historicistiske/nationalromantiske villastil, ikke overraskende i røde tegl og et rigt detaljeringsniveau. De fleste fremstår oven i købet i hovedtræk velbevarede, omend aptering som vinduer og døre er udskiftet. Ved flere af villaerne er i øvrigt bevaret små lysthuse.

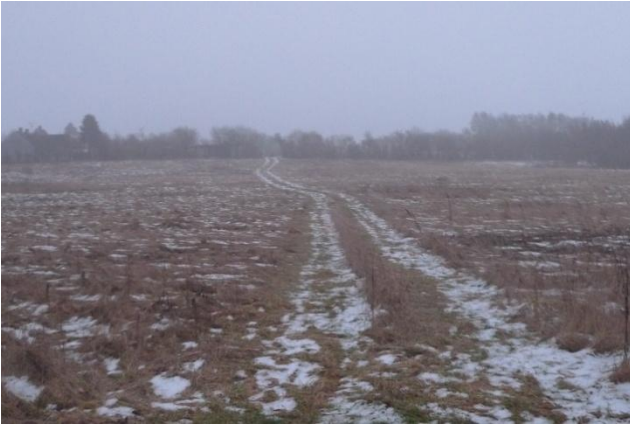
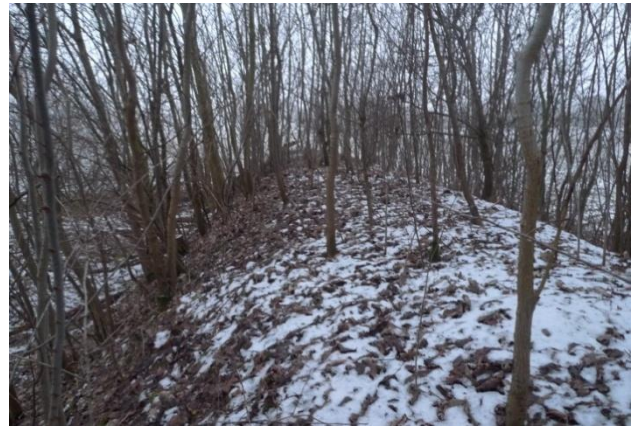
Udsigt fra Hedevej over det flade landskab (tv). Dæmningsanlæg ved Stenstrup syd som givetvis er dannet ve, at man ved gravning ved siden af har ladet jordvolden stå tilbage, så der var fast grund at køre på til lergravene (th).

Teglproduktionen har sat sit tydelige præg på landskabet ved den intensive lergravning, banespor osv. De landskabelige træk opleves særligt tydelig, når man bevæger sig fra Assensvej,

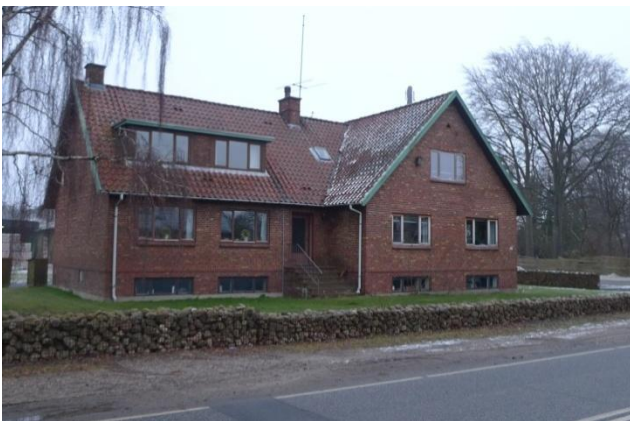
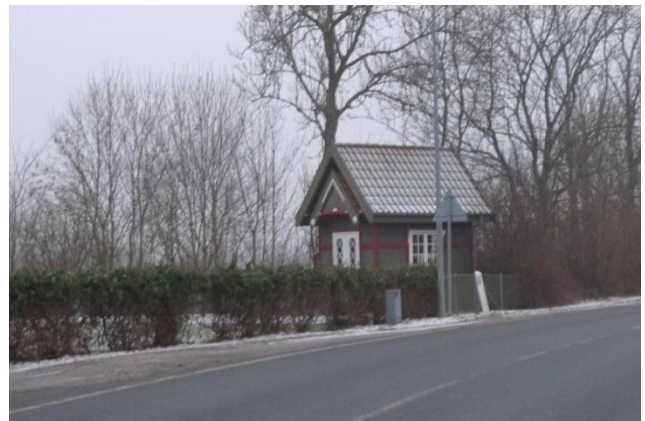
Nyere teglværksejervilla ved Pedersminde Teglværk (tv), og eksempel på et bevaret lysthus (th).

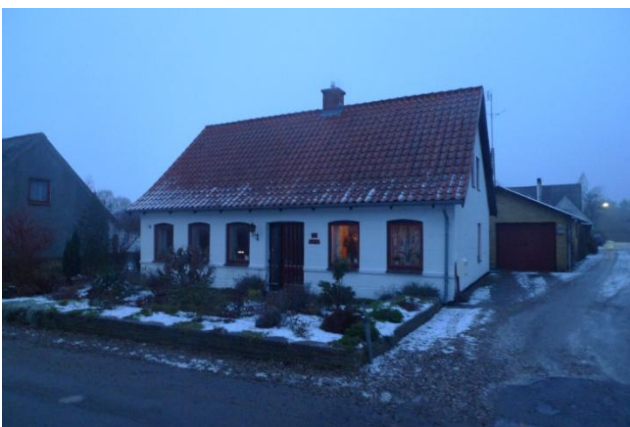
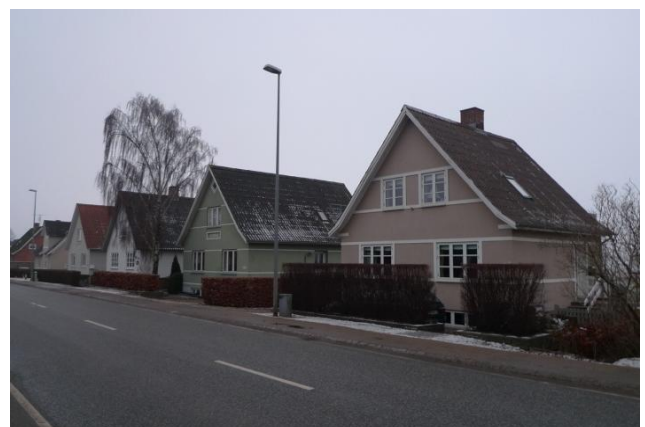
Prunkløst længehus i Stenstrup Syd, men dog med en enkel detaljering i form af gesimsbånd og imiterede kvaderstensaftegninger (tv). Punkthuse med funkistræk langs Assensvej (th).

Arbejderboligerne spænder over en lang periode fra slutningen af 1800-tallet til 1940'erne. For hele perioden er der tale om små, enkle huse. De ældste er alle længehuse, ofte sammenbyggede, og ofte bygget næsten uden eller med meget få stilmæssige bygningsdetaljer. I 1930'erne og 40'erne bygges også punkthuse, og af og til med enkelte stiltræk fra tidens funkismode.

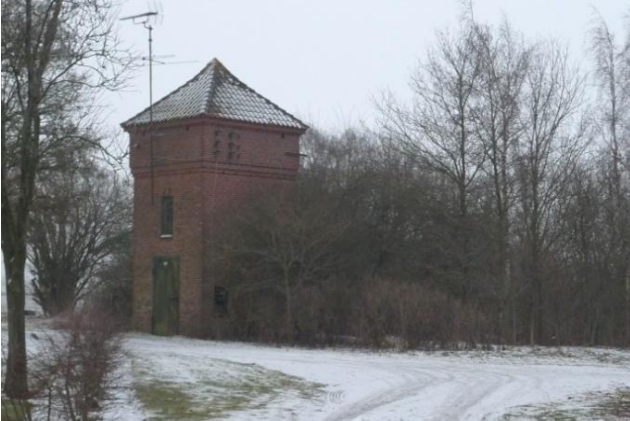
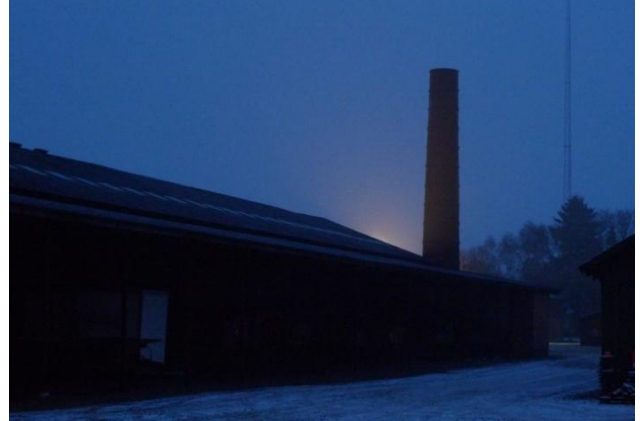
Det fint detaljerede transformertårn (tv) og maskinstationens skorsten (th) er væsentlige og arkitektonisk markante, tekniske spor.

De tekniske bygninger er få, men ikke ubetydelige. Skorstenen ved Stenstrup Maskinstation er formentlig bevaret fra det tidligere teglværk, og er et markant vartegn i området. Også transformertårnet vest for Assensvej er et markant bygningsværk.
